Santiago de Cali, 31 de octubre de 2.024 **UADT-327-24**

CONJUNTO RESIDENCIAL BOSQUES DE VIZCAYA.

ASUNTO: OFRECIMIENTO SERVICIO DE CONSULTORIA E INTERVENTORIA EN PROYECTO DE PINTURA E HIDROFUGADO DE FACHADAS.

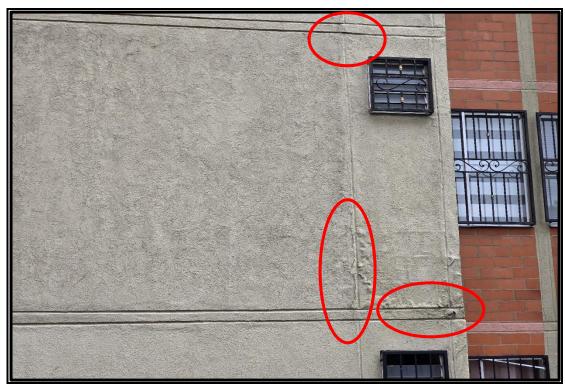
- Análisis patológico de los acabados de fachadas y zonas comunes e identificación y cuantificación aproximada de áreas de textura inestables que requieren rasqueteo por poca adherencia, así como de las superficies aptas de manteamiento preventivo a través de lavado a hidropresión, imprimación y repinte.
- Las dilataciones en fechadas, son diseñadas para proteger los acabados contra fisuraciones por movimientos del edificio y deben ser tratadas adecuadamente conforme a su función. Evidenciamos un comportamiento inadecuado en varios puntos de la edificación, ocasionando el ingreso de agua entre la textura y el sustrato, dando lugar a abombamientos.

MULTIPLES AREAS CON DESPRENDIMIENTO DE ACABADOS POR FALLA EN EL MATERIAL DE LAS DILATACIONES. IGUALMENTE SE PRESENTA ACUMULACIÓN DE HOLLING, HONGO, SUCIEDAD Y HUMEDADES QUE HAN CONSTRIBUIDO AL DETERIORO DE LOS ACABADOS DE FACHADA.

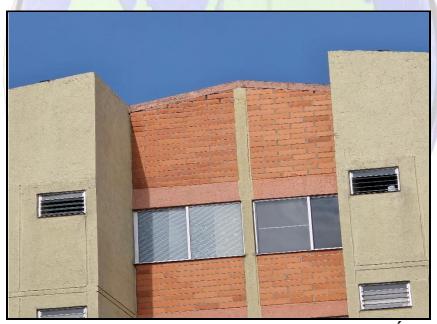
DETERIORO DE CORONAS POR AUSENCIA DE ALFAJÍAS.

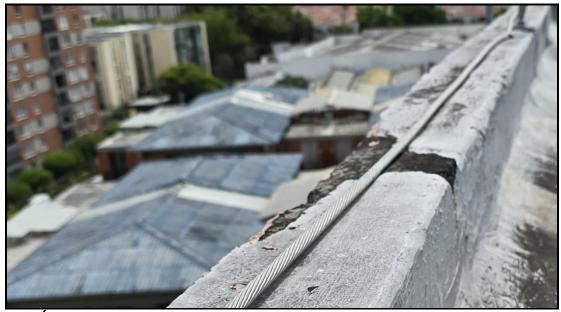
En los remates de muros donde hay elementos de cubierta cumpliendo la labor de alfajías, están funcionando incorrectamente y no cuentan con sellos, goteros:

OBSÉRVESE EL DETERIORO DEL CONCRETO DE LOS MUROS DE CORONA DE FALTA DE PROTECCIÓN.

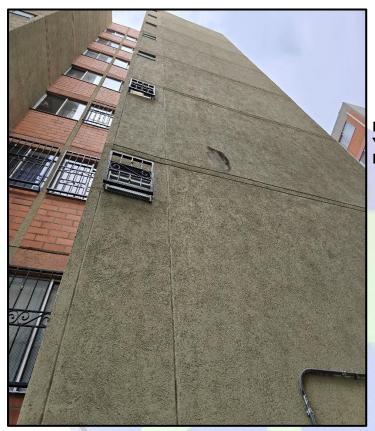
Aparente ausencia de sellos en las dilataciones, se evidencia humedad en filos de losas de entrepiso lo que permite que se filtre el agua entre el acabado y el sustrato, generando humedades en áreas internas:

DILATACIONES CULATAS Y DESPRENDIMIENTO DE LA TEXTURA.

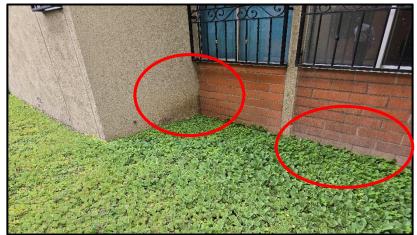
• Igualmente es necesario atender las humedades por capilaridad en zonas comunes de primer piso

EN ALGUNOS PUNTOS DE CAMBIO DE PLANO DEBE INTERVENIRSE EL ÁREA PARA CONTRARRESTAR LA HUMEDAD.

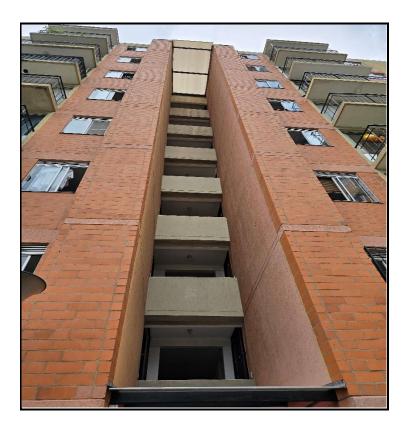
Dentro del estudio prestaremos especial atención a la fachada en ladrillo por el alto componente de esta y la delicadeza del tema.
 En la actualidad un porcentaje ha iniciado el proceso de meteorización por falta de hidrofugado.

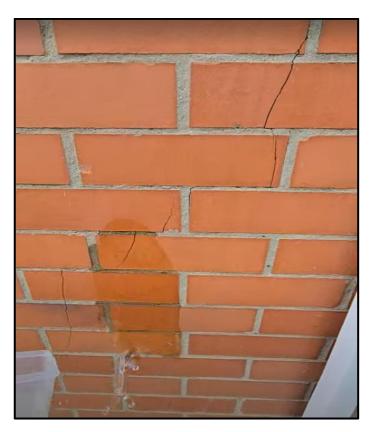
PRUBA BASICA CON ROCIADO DE AGUA PARA CONFRMAR LA AUENCIA DE HIDROFUGO EN EL MAMPUESTO.

SE EVIDENCIA FRACTURA EN VARIAS FICHAS DE MAMPOSTERÍA QUE DEBEN CORREGIRSE.

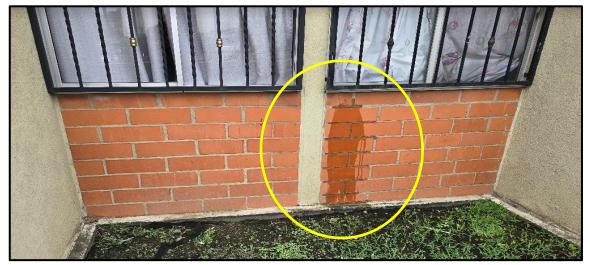
PRUBA BASICA CON ROCIADO DE AGUA PARA CONFRMAR LA AUENCIA DE HIDROFUGO EN EL MAMPUESTO.

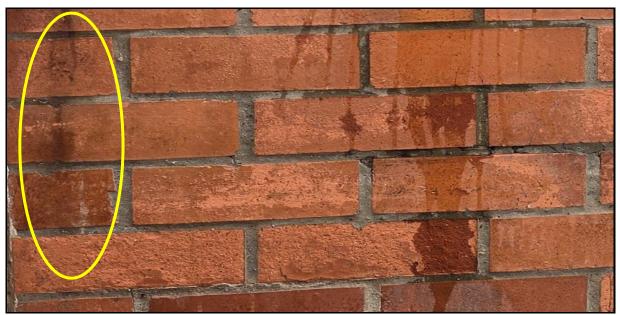
PRESENCIA DE HONGO E INICIO DE METEORIZACIÓN POR FALTA DE HIDROFUGO.

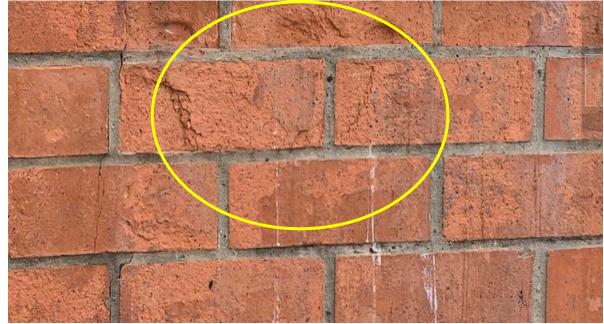
Otro porcentaje de ladrillos presenta un proceso de deterioro más avanzado que la deslaminación antes expuesta, requiriendo instalación de fachaletas y debiendo cuantificarse independientemente las unidades en estas condiciones, a fin de evitar impactar el presupuesto de obra por causación de imprevistos:

ENSEÑEMOS EROSION DE LA CARA DEL LADRILLO Y DESCONSOLIDACION DEL MORTERO DE PEGA.

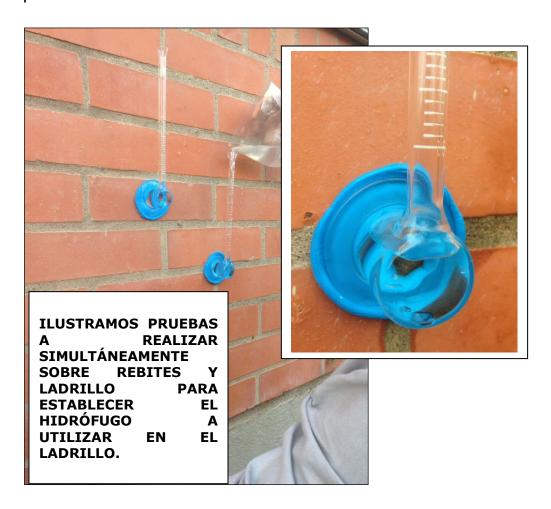
Para evitar que el limpiador del ladrillo estimule aún más las eflorescencias o manchas blancas existentes en otras áreas, es indispensable escogerse un producto adecuado después de realizar pruebas específicas. Igualmente, la selección del hidrófugo para las características del ladrillo debe garantizar su proceso de respiración natural, siendo indispensable realizar pruebas de absorción con probetas conforme enseñamos a continuación:

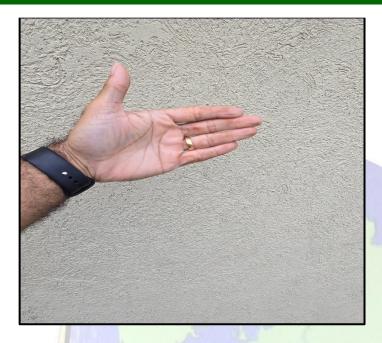
EL ÁREA CON TEXTURA PRESENTA ENTIZAMIENTO EN LA PINTURA APLICADA, REQUIRIENDO ESPECIAL ATENCIÓN EL PROCESO DE IMPRIMACIÓN A IMPLEMENTARSE.

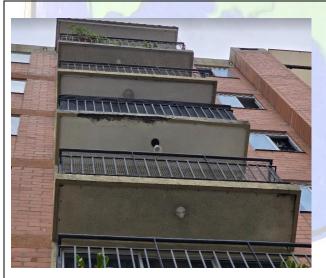
EN VARIOS BALCONES HAY DESPRENDIMIENTO DEL CONCRETO DE RECUBRIMIENTO CON EXPOSICIÓN DE LOS ACEROS INFERIORES DE REFUERZO, LO CUAL ES UNA PATOLOGÍA ESTRUCTURAL PARALELAMENTE LA IMAGEN DEL COSTADO DERECHO ENSEÑA UN GRADO DE OXIDACIÓN EN CARPINTERÍA METALICA QUE DEBE INHIBIRSE ANTES QUE ALCANCE NIVELES CORROSIVOS QUE OBLIGUEN CAMBIOS DE TRAMOS POR PERDIDA DE RESISTENCIA DE LAS PIEZAS.

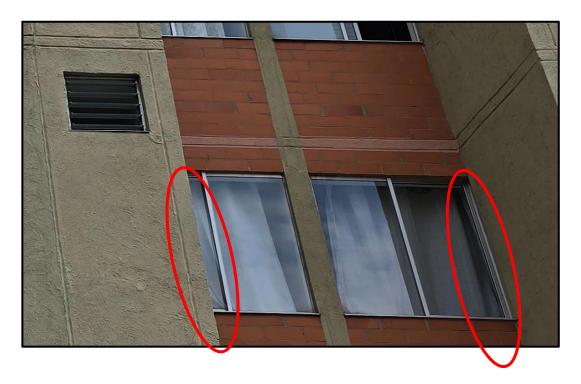
Deficiencias en calces de ventanería y ausencia de contribuyen al ingreso permanente de humedad al interior del edificio y deterioro de los acabados. Estas patologías solo se corrigen externamente, razón por la cual es recomendable incluirla en el proyecto por el trabajo en alturas.

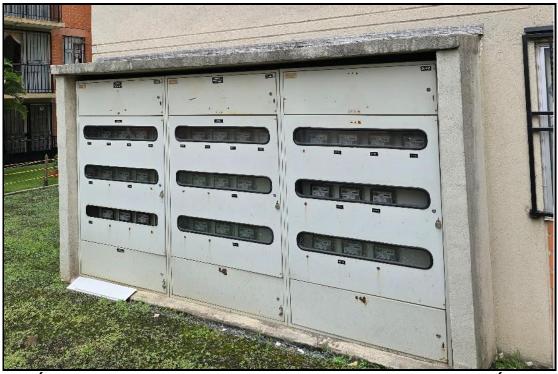
• La edificación posee volúmenes arquitectónicos en fachadas que presentan problemas de pendientado e impermeabilización que contribuyen con humedad sobre los acabados de fachadas:

OBSÉRVESE LOSA CON CONTRAPENDIENTE, FALLA EN CONDUCCIÓN DE AGUAS PLUVIALES Y AUSENCIA DE IMPERMEABILIZACIÓN.

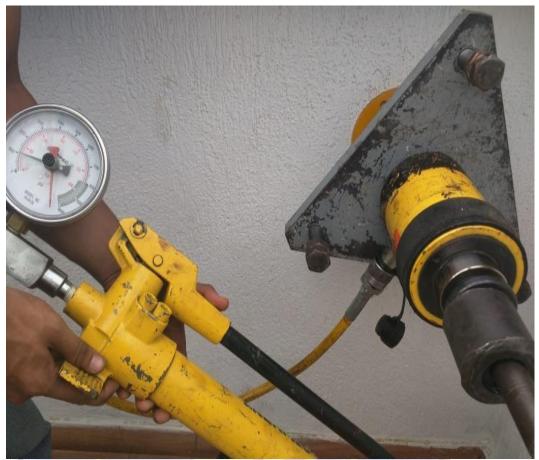
PRUEBAS DE ESFUERZO <mark>A REALI</mark>ZARSE CON DINAMOMET<mark>R</mark>O PARA ANALIZAR POR MUESTREO EL ESTADO DE LOS ANCLAJES.

- En caso del resultado de las pruebas de esfuerzo a los anclajes no ser optimas, se analizan alternativas económicas para implementar anclajes móviles certificados en cumplimiento de la normatividad vigente.
- Con base en las patologías detectadas, el resultado de las pruebas de absorción practicadas y demás, redactamos los términos de referencia, diseño de cláusulas administrativas particulares, prescripciones técnicas y establecimiento de los demás documentos anexos, que revestirán carácter contractual. El contrato de obra que se realice a futuro se ajustará al contenido del pliego diseñado, cuyas cláusulas serán parte integrante del respectivo contrato, por ello su importancia.
